Buletinul AFER

Sumar 5/2018 (septembrie - octombrie)

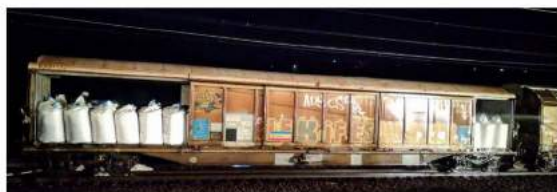
Foto nr.1, vagonul nr.33872752172-0 la locul producerii incidentului

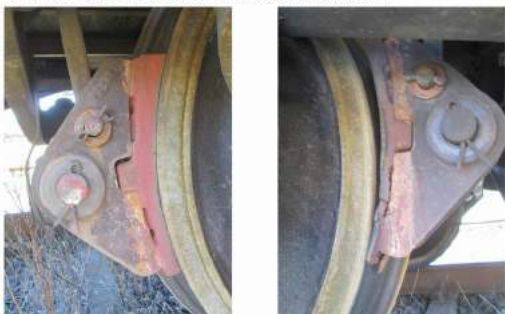
- Roata 4 (roata în zona căreia s-a produs incidentul) - un sabot crăpat și uzat peste limita admisă la trenurile de marfă iar celălalt având o grosime de circa 25 mm;

Foto nr.2, saboții de frână aferenți roții nr.4

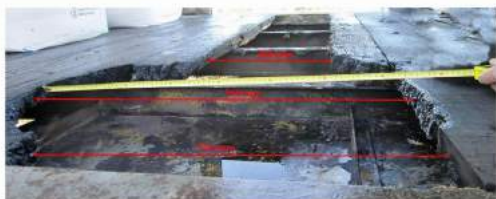
Foto nr.4, zona din podeaua vagonului afectată în urma producerii incidentului

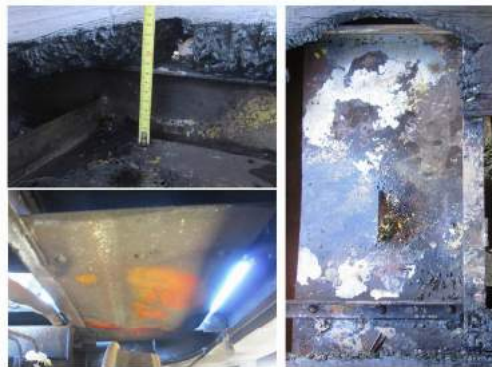
- distanța măsurată de la partea superioară a acestei table parascântei la partea inferioară a podelelor vagonului era de circa 8-9 cm iar dimensiunile acesteia erau următoarele:
 - lungimea: 1020 mm;
 - lățimea: 425-430 mm;
 - grosimea: 2,5 mm.

Foto nr.3, tabla parascântei aferență roții nr.4 (vedere de jos, de sus și distanță față de podeaua vagonului)

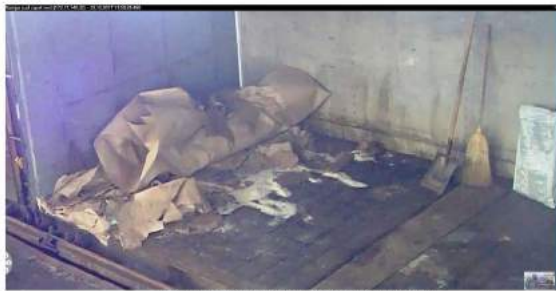
Foto nr.6, detaliu resturi hârtie și azotat amoniu

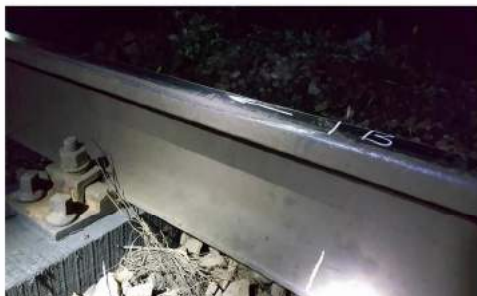
- la o distanță de 15,59 m înainte de pct.0 a fost identificată o urmă de pășire a flancului activ al ciupericii șinei. Această urmă coboară pe fața laterală a ciupericii șinei spre partea inferioară a acesteia, până în dreptul celei de a 3-a traverse. Punctul de la care începe această urmă a fost notat cu „B” și este o urmă de frecare a feței exterioare a profilului de rulare, a roții din partea dreaptă. Punctul B este poziționat între traversa nr.-28 și traversa nr.-27, pe o zonă cu 7 traverse noi, înlocuite în luna august 2017, cu prinderea șinei de placa metalică și a plăcii metalice de traversă, completă și activă. Valoarea cartamentului în punctul B, măsurat în stare statică, după producerea accidentului, era de +22mm.

Șina de pe firul interior al curbei - pct.B - prima urmă în sensul de mers al trenului pe fața laterală activă a ciupericii șinei firului interior al curbei

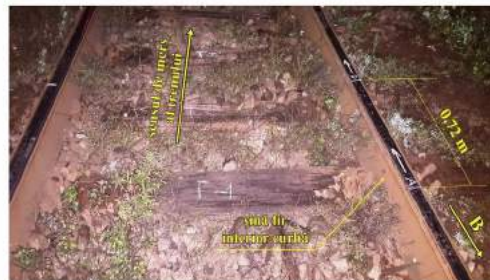
- la o distanță de 14,87 m după pct.B a fost identificată o a doua urmă de pășire de către roata din partea dreaptă a flancului activ al ciupericii șinei, care continuă cu urmă de frecare a feței laterale a ciupericii șine pe o distanță de 0,72 m și apoi, la prima traversă întâlnită se observă lovirea suprafeței țigii șurubului vertical, din interiorul căii, al sistemului de fixare a cheștelui metallic tip K pe talpa traversei.

Punctul aflat la distanța de 14,87 m după pct.B a fost notat cu „A”, iar punctul în care a fost constatată prima țigă a unui șurub vertical lovită, a fost notat cu „0” (pct.0)

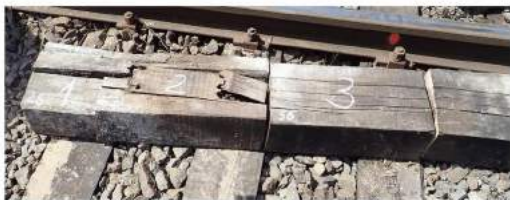
Secționarea traversei a reliefat că în interior lemnul prezenta defecte care accelerau procesul de degradare a traversei.

traversea secționată

chitul nr. 1 – inimă roșie, crăpături pe fața superioară și în adâncime, putrezire la partea inferioară

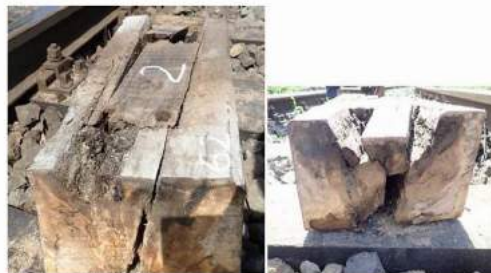
chitul nr. 2 - inimă roșie, crăpături pe fața superioară și crăpătură în adâncime pe lungimea chitului, lemn putrezit pe fața superioară și în interior

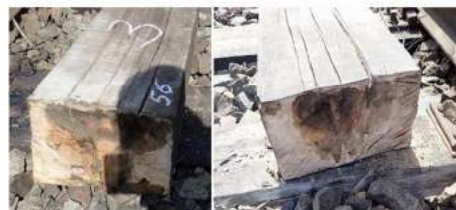
chitul nr. 3 - inimă roșie, crăpături dinspre fața superioară spre interior, formare secțiuni de rupere

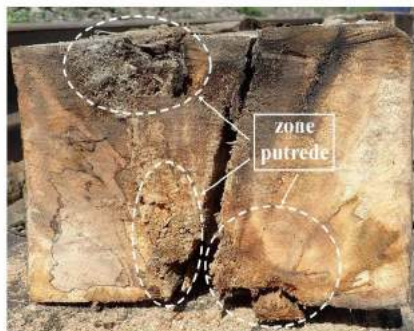
Pe fața superioară a chitului nr. 2 se observă un început de putrezire a lemnului, iar în profunzime schimbarea structurii și consistenței lemnului care este provocată de ciuperce.

chitul nr. 2- zone putrede și crăpătură transversală

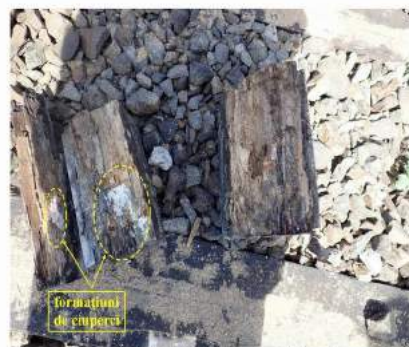
formațiuni de ciuperce și lemn putred în interior

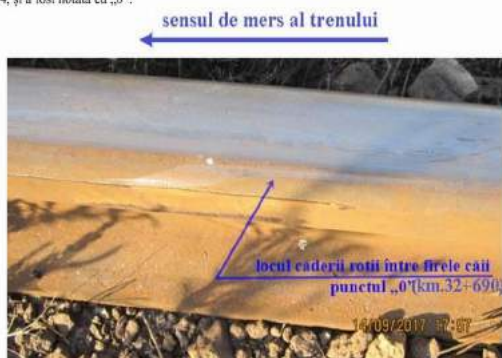
Fig. nr.4- prima urmă de deraiere

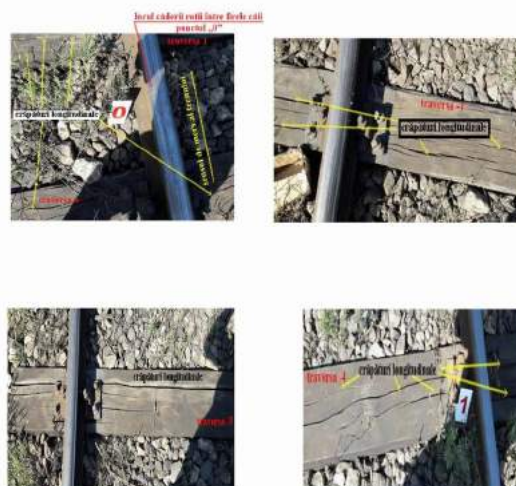
Fig. nr.3-starea tehnică a traverselor în zona producerii accidentului

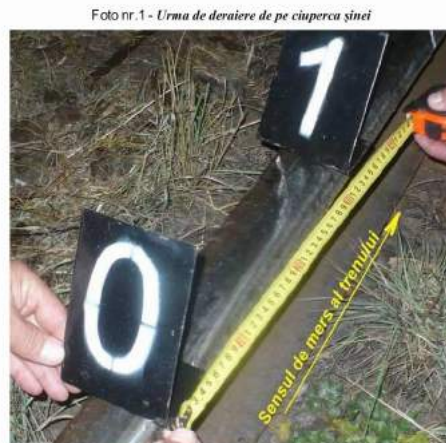
Foto nr.1 - Urma de deraiere de pe ciucerca șinei

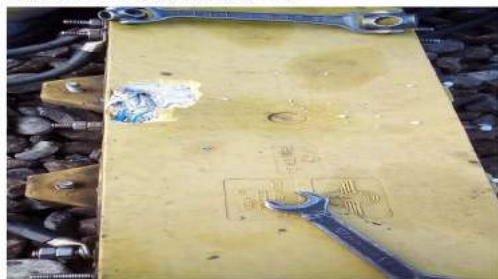
Fotografia nr.2. Bobina de joantă afectată;

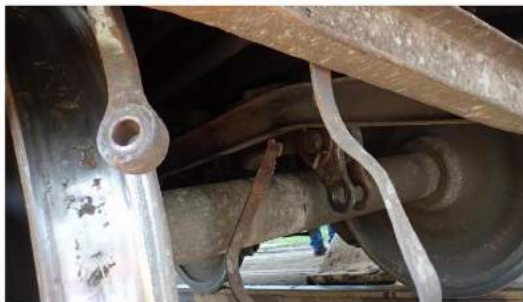
Fotografia nr.10 Etrier siguranță, rupt roata nr. 7

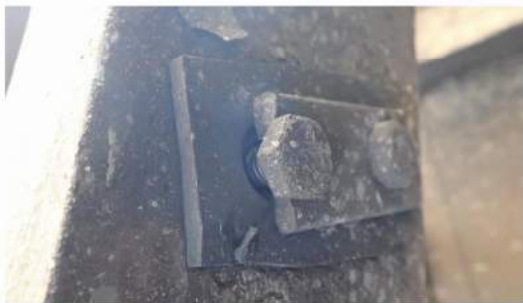
Fotografia nr.11. Etrier siguranță rupt roata nr. 5

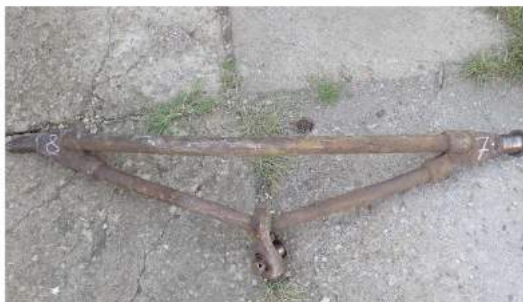
Fotografia nr.14.Axă triunghiulară osia 7-8 deformată
