Buletinul AFER

Sumar 5/2018 (septembrie - octombrie)

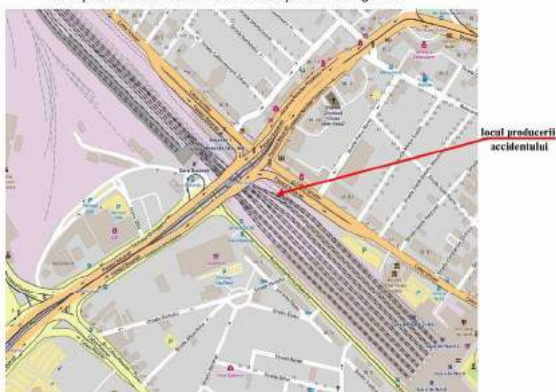
Fig. nr.1

La data de 30.10.2017, ora 18:47, pe raza de activitate a Sucursalei Regionale CF București, în stația CFR București Nord Grupa A, la ieșirea de la linia 14 a trenului de călători IR nr.1741, s-a produs deraierea locomotivei EA 892 de prima osie a primului boghiu, în sensul de mers, în cuprinsul schimbătorului de cale nr.1.

Locul producerii accidentului feroviar este prezentat în fig. nr.1.

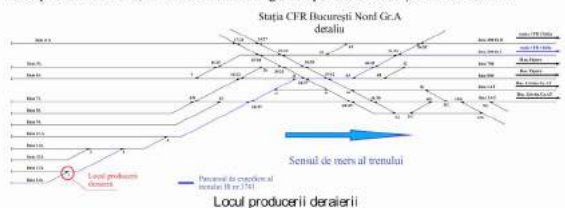
Locomotiva a circulat cu prima osie deraiată până în apropierea vârfului acelor macazului propriu-zis, când, ca urmare a măsurilor de frânare luate de mecanicul de locomotivă, trenul s-a oprit (prima osie a locomotivei se afla la aproximativ 4 m înaintea primei joante a schimbătorului de cale nr.1).

Locul producerii deraierii

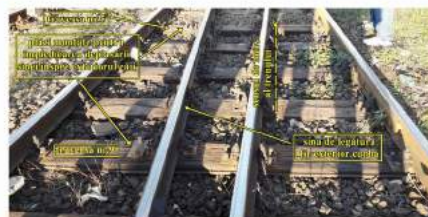
La traversa nr.4 s-a constatat că placa metalică din partea stângă, față de sensul de mers al trenului (cea dinspre firul exterior al curbei schimbătorului de cale), a lăsat pe fața superioară a traversei o amprentă de 7 mm, ca urmare a deplasării acestei plăci înspre exteriorul curbei schimbătorului de cale.

Pentru împiedicarea deplasării șinei de legătură de pe firul exterior al curbei înspre exteriorul căii, pe traversele nr.5 și nr.9 au fost montate și fixate prin strângerea cu tirfoane două plăci metalice poziționate la marginea plăcilor metalice deja existente.

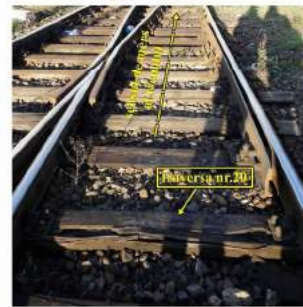
La traversele nr.15 și nr.16, pe care reazemă o parte din ansamblul sină-contrașină din dreptul inimii simple de pe direcția „abatere”, la partea inferioară a platbandei contrașinei care sprijină pe plăcile metalice, au fost constatate urme de frecare a piciorului scurt al cleștelui tip K, care rezeza în această zonă a platbandei. Lățimea acestor urme era de 4 mm și respectiv 2 mm. Aceste traverse se află pe zona în care ghidarea roților materialului rulant este preluată de contrașină.

Traversa nr.20 era necorespunzătoare, iar la placa metalică de la șina de rulare a contrașinei din dreptul inimii schimbătorului nr.1 de pe direcția „abatere” erau numai 2 tirfoane în stare activă (strânse).

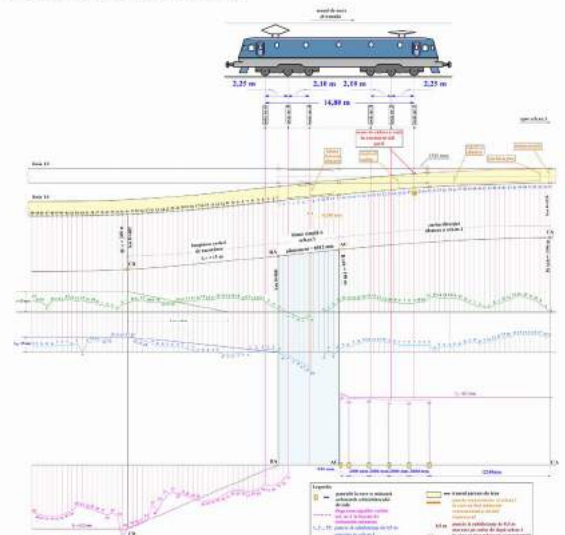
Valorile măsurate în stare statică ale nivelului transversal al căii indicau faptul că, pe cuprinsul curbei circulare cu valoarea constantă a supralărgirii $h=15$ mm și în cuprinsul curbei de racordare a supralărgirii, erau puncte în care valorile nivelului transversal se situau în afara toleranțelor admise în exploatare de ± 5 mm.

Valorile negative ale nivelului transversal al căii identificate în punctele 12-9 din cuprinsul curbei de racordare cu lungimea $L_{2p}=15$ m, indicau faptul că, în aceste puncte, nivelul firului exterior al curbei se afla sub nivelul firului interior.

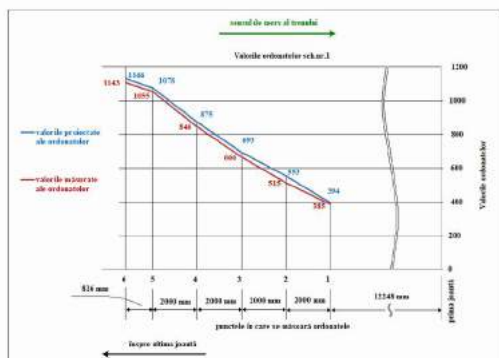
Verificarea ordonatelor schimbătorului nr.1 a fost efectuată în punctele stabilite de proiectantul schimbătorului de cale.

Verificările efectuate au indicat că valorile ordonatelor măsurate erau mai mici decât cele ale ordonatelor proiectate cu valori cuprinse între 9 mm și 38 mm.

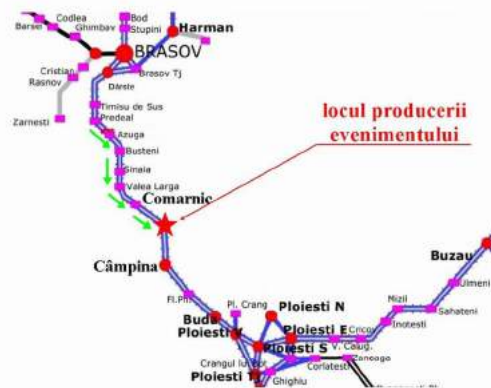
Figura 1 – locul producerii incidentului feroviar

După intervenția Pompierilor și eliminarea oricărui pericol, trenul a fost expediat către stația Cămpina unde vagonul nr.33872752172-0 a fost manevrat la linia „Rampă” în vederea efectuării de verificări suplimentare de către Pompieri. Din stația CFR Cămpina vagonul a fost îndrumat cu frâna automată izolată la stația CFR Ploiești Triaj.

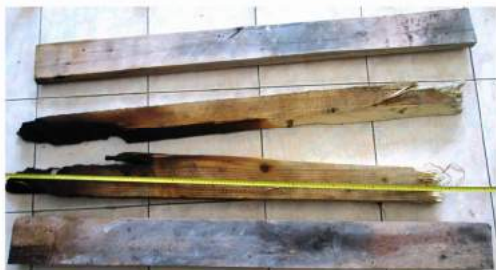
- la sediul stației de Marfă Ploiești Triaj erau 33 saci de circa 50-60 kg încărcăți cu marfă recuperată, 5 saci (tip big-bags) goi deteriorați și 4 buci de scândură având o lungime de circa 120 cm (două din lemn de esență moale parțial arse și două din lemn de esență tare), ridicate de la locul producerii incidentului, despre care salariații ISU au declarat că au fost găsite în vagon implicat în zona roții nr.4;

Foto nr.5, scândurile ridicate de la locul producerii incidentului

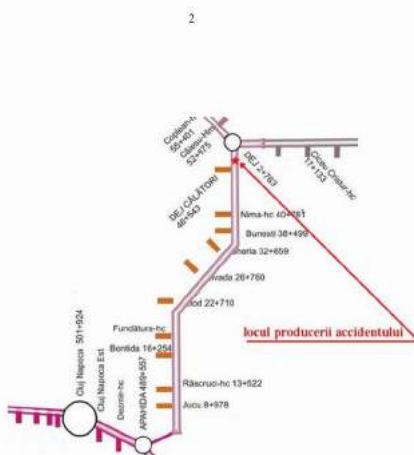
Figura 1 – poziția geografică a locului producerii accidentului

La data de 24.09.2017, ora 23:18, pe raza de activitate a Sucursalei Regionale de Căi Ferate Cluj, secția de circulație Dej Călători - Cluj Napoca (linie dublă electrificată), în stația Dej Călători, pe linia 2, la km 46+116, pe o zonă de traseu în curbă, s-a produs deraierea locomotivei EA546 și a celor șase vagoane din componența trenului de călători InterRegio nr.1765, aparținând operatorului de transport feroviar SNTFC „CFR Călători” SA.

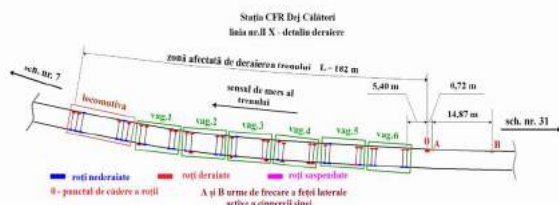
Schia 1 – poziția roților deraiate

Trenul a circulat în stare deraiată o distanță de aproximativ 182 m, fiind oprit ca urmare a măsurilor de frânare luate de mecanicul de locomotivă.

După oprirea trenului, ultimul vagon se afla la o distanță de 5,40 m după punctul 0.

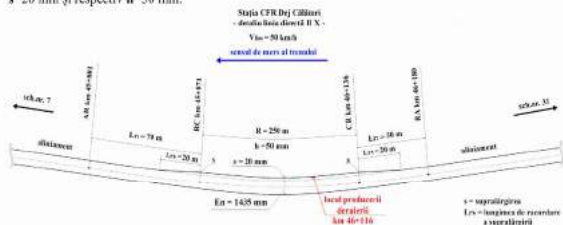
Schița 2 - Elementele geometrice ale curbei pe care s-a produs deraierea

Proiecția în plan orizontal al traseului liniei 2X, în zona producerii deraierii este o curbă cu deviație stânga, compusă dintr-un arc de cerc cu raza constantă $R=250$ m, care se racordează cu aliniamentele adiacente prin intermediul a două curbe de racordare ale căror lungimi sunt $L_{r1}=70$ m și $L_{r2}=50$ m.

Pozițiile kilometrice ale punctelor caracteristice ale acestei curbe sunt AR km 45+801 și respectiv RA km 46+186. Supralângirea și supranăltarea pe zona circulară cu raza constantă au valorile $s=20$ mm și respectiv $h=50$ mm.

Trenul a circulat în sens invers kilometrajului liniei, astfel că raportat la sensul de mers al trenului, curba în cuprinsul căreia s-a produs deraierea este o deviație dreapta. Deraierea s-a produs la km 46+116, în cuprinsul zonei în care raza curbei are valoarea constantă $R=250$ m, prin căderea între firele căii a unei roți din partea dreaptă, în sensul de mers al trenului.

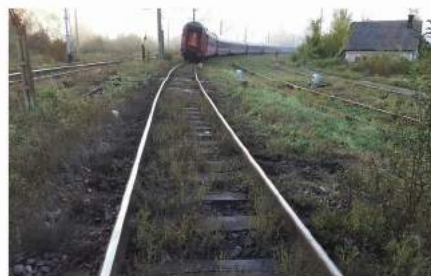
Pe toată lungimea liniei 2X, prisma de piatră spartă era completă, dar era colmatată și cu zone în care vegetația s-a dezvoltat abundent, atât între șine, cât și între linii.

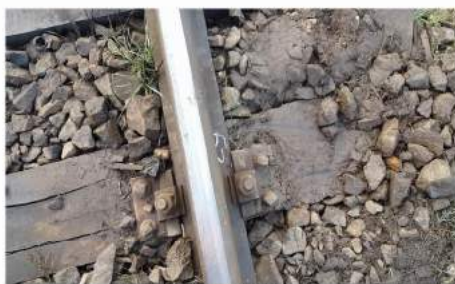
Traversa nr.-29 - Punct noroios

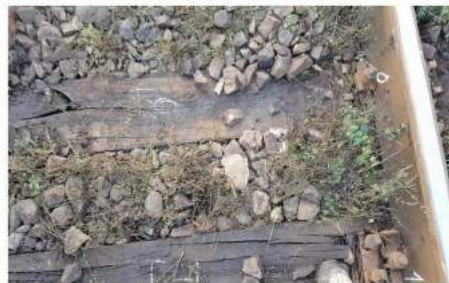
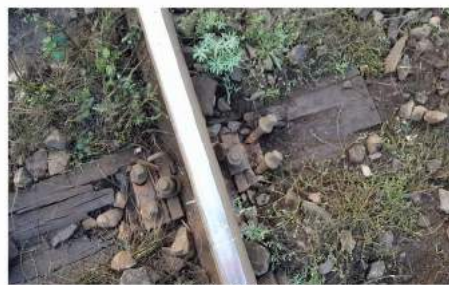
Deoarece traversele erau putrede în interior sub greutatea materialului rulant și sub acțiunea forțelor dinamice transmise de roțile acestuia, unele dintre traverse au cedat.

Punctul A - traversa nr.-1
(firul interior al curbei - șina din partea dreaptă a sensului de mers)

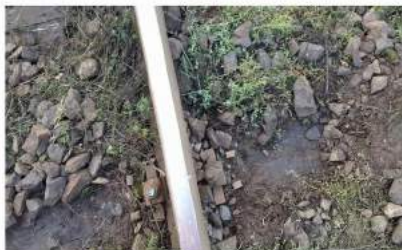
Traversa nr. +1 – primul șurub vertical lovit capătul traversei corespunzător șinei din partea dreaptă a sensului de mers (firul interior al curbei)

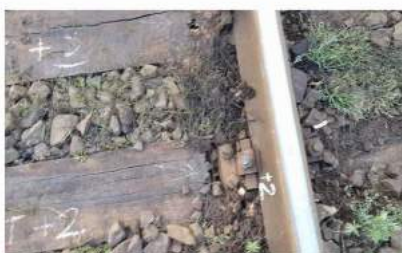
Traversa nr. +2 capătul corespunzător șinei din partea dreaptă a sensului de mers (firul interior al curbei)

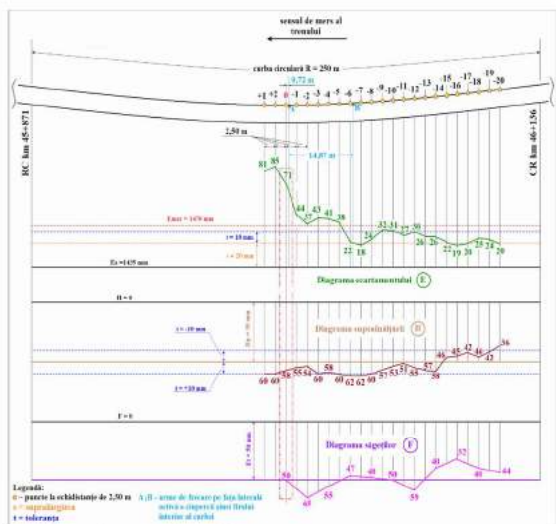
Referitor la ecartamentul căii (Ec)

În 5 puncte premergătoare punctului de cădere a roții din partea dreaptă în interiorul curbei (între firele căii lângă șina din partea dreaptă) valoarea ecartamentului depășea valoarea maximă admisă de 1470 mm.

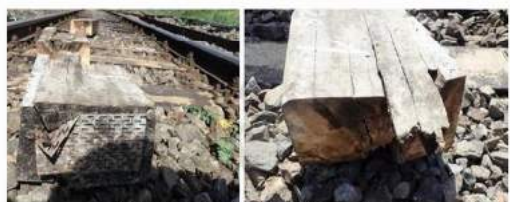
chitul nr. 1 – inimă roșie, crăpături pe fața superioară și în adâncime, putrezire la partea inferioară

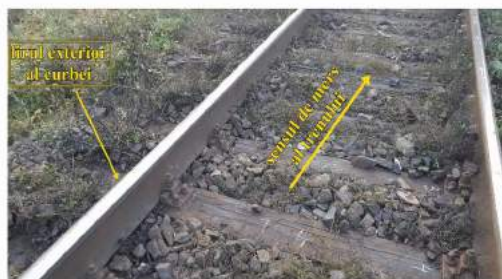
După parcurgerea unei distanțe de 182 m trenul s-a oprit la km 45+934, pozițiile roților osiilor deraiate fiind cele din schița nr.1

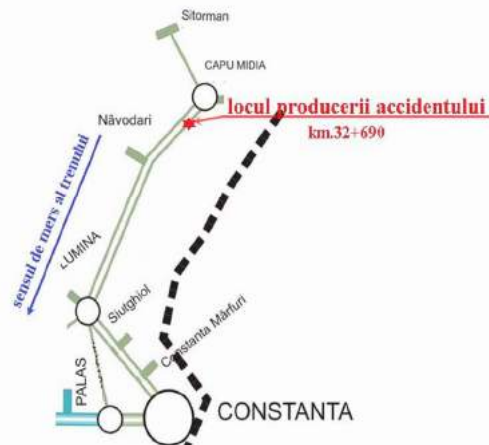
Fig.nr.1- locul producerii accidentului

Au fost avariate vagoanele nr. 33537963303-5 și nr.37807850227-5, linia de cale ferată pe o distanță de aproximativ 200 m, un electromecanism de macaz și doi picteti.

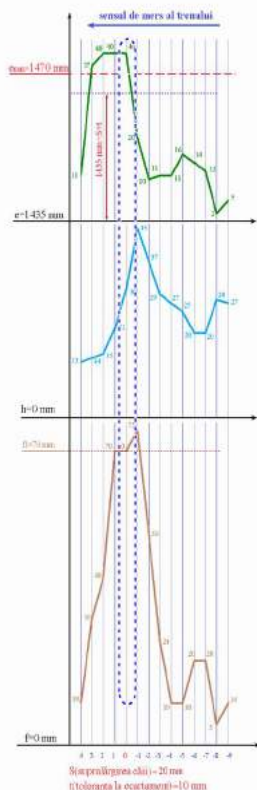
Fig. nr.6-diagram ecartament, nivel și săgeată

- limita maximă admisă de 1470 mm este depășită în punctele: „0”, „1”, „2” și „3”;
- abaterea de exploatare a variației ecartamentului de 2 mm/m este depășită între punctele „-8” și „-7”, „-2” și „-1” și „3” și „4”.

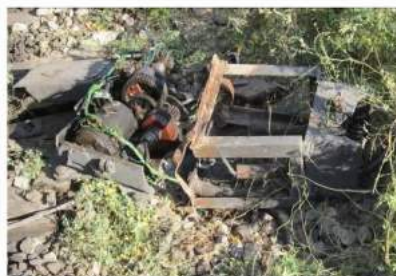
Fig. nr.7-electromecanismul sch. de cale nr.15

- electromecanismul de macaz aferent schimbătorului de cale nr.15 avariat – necesită înlocuire;
- pichet tip PA2 aferent semnalului de manevră M5 spart și doi transformatori tip S4 avariați – necesită înlocuire;
- pichet alimentare secvență 15si/045c spart și două transformatoare tip L avariați – necesită înlocuire.

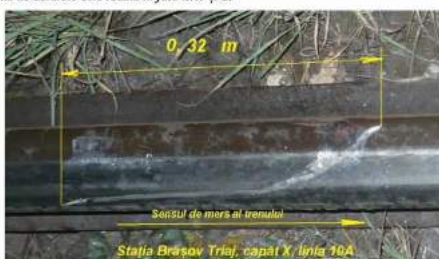
Deraierea s-a produs prin escaladarea ciucercii șinei din stânga în sensul de mers al trenului, corespunzătoare firului exterior al curbei de către roata din stânga a osiei nr.1 a primului boghiu (boghiul nr.1 al locomotivei). După escaladare această roată a rulat cu buza bandajului pe ciucerca șinei pe o lungime de 32 cm, după care a căzut în exteriorul acesteia, oprindu-se în acel loc, fără să circule în stare deraiată. Urma de deraiere este redată în foto nr.1 și 2.

Foto nr.1 - Urma de deraiere de pe ciucerca șinei

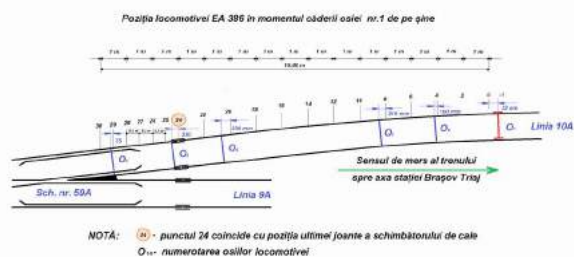
Figura nr. 3 - Poziționarea locomotivei în momentul căderii osiei nr.1 de pe șine

După verificările la fața locului efectuate de către comisia de investigare, s-a constatat faptul că prima osie (osia nr.1 a locomotivei) a locomotivei împingătoare, în sensul de mers, era deraiată, cu roata din stânga în exteriorul șinei din stânga, firul exterior al curbei, în sensul de mers al trenului (foto nr.3 și 4), iar roata din dreapta căzută în interiorul căii (foto nr.5 și 6). După căderea de pe șine, roțile osiei nr.1 deraiate, au rămas pe loc. Celelalte două osii ale boghiului au rămas pe șine. La fel și osiile boghiului nr. II. Locomotiva nu a circulat în stare deraiată după căderea de pe șine a roților osiei I.

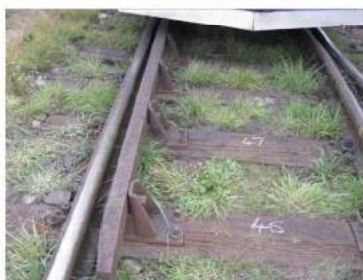
- traversele nr. 46, 47 și nr. 48 cu tirfoane slăbite la plăcile de prindere a contrașinei de pe linia abătută (Foto nr. 5);
- între ultima joantă a schimbătorului nr. 59A și punctul deraierii erau un nr. de 18 traverse. Starea acestora: șase traverse necorespunzătoare (6,9,12,13,16), iar restul în stare bună;
- prinderea slăbită pe traversele nr.6 capătul din stânga, nr.9 stg/dr, 13 stg/dr, 15 dr, 16 stg/dr;
- prisma de piatră spartă este colmatată cca. 75%;

Foto nr.5.– Numerotarea traversei pe schimbătorul de cale nr.59A

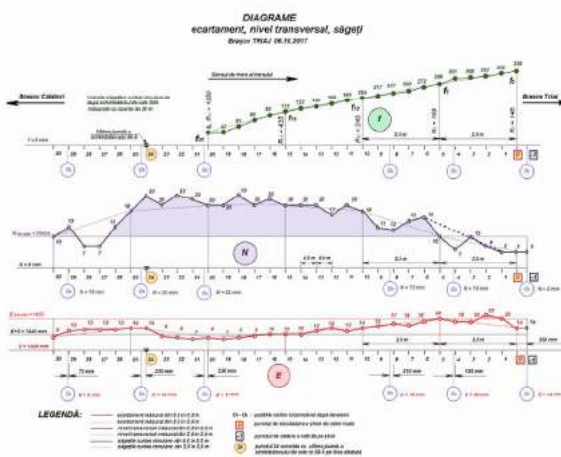
Diagramele valorilor ecartamentului, nivelului transversal și săgeților căii măsurate pe teren, sunt prezentate în figura nr.4.

Fig. nr. 4 – Diagrame ecartamentului, nivelului transversal și săgeților

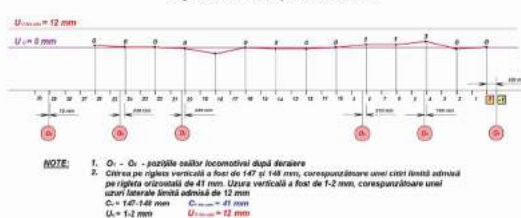
Au fost verificate uzurile șinei de pe firul exterior al curbei. S-a măsurat uzura verticală și cea laterală a feței active a ciupercii șinei la echidistanțe de un metru (în punctele cu soț: 0, 2, 4, 6 + 26). După analiza-ră datele măsurate privind uzura șinelor s-a constatat că uzurile verticale „Uv” și uzurile laterale „Ul” ale șinelor se încadrează în limitele admise din tablele 24 și 25 din Instrucția de norme și toleranțe pentru construcția și întreținerea căii - linii cu ecartament normal - nr.314/1989, și de „Prescripțiile tehnice privind măsurarea uzurilor verticale și laterale ale șinelor de cale ferată” aprobate prin ordinul nr.30/1298/1987 al DLI București (Fig.nr.5).

Figura nr. 5 – Diagramele uzurilor laterale a șinei de pe firul exterior al curbei liniei 10A, abătută, după schimbătorul de cale nr.59A

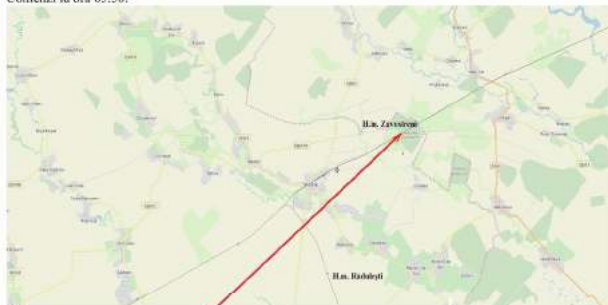
Fotografia nr.1. Locul producerii incidentului;

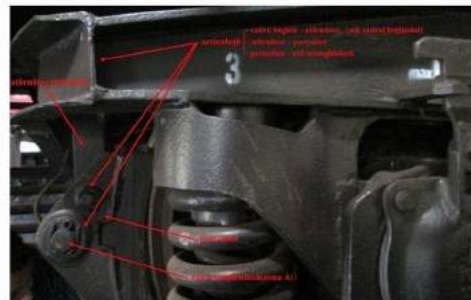
Conexiunea cadrului boghiului cu axa triunghiulară realizându-se cu ajutorul a trei articulații prezentate în fotografia nr.4, respectiv: cadru boghiu – levier atârnat, levier atârnat – port sabot și port sabot – axă triunghiulară.

Fotografia nr.4 - Conexiunea cadrului boghiului cu axa triunghiulară

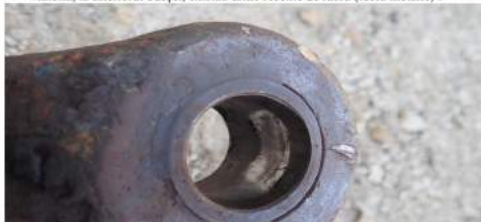
- în fotografia nr.5, la levierul atârnat al port sabotului, căzut de la vagon, s-a constatat faptul că, în zona de lucru a bulonului de articulație cu cadrul boghiului, zonă greu vizibilă, la interiorul bușei, existau urme recente de lucru (luciu metalic) ;

Fotografia nr.5 - Conexiunea A1 - Levier atârnat

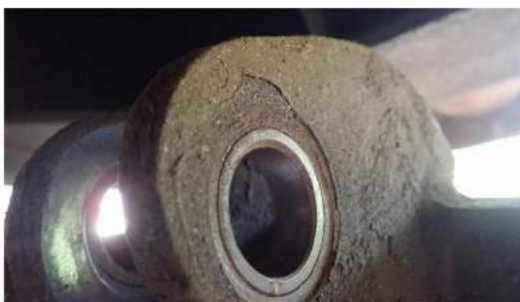
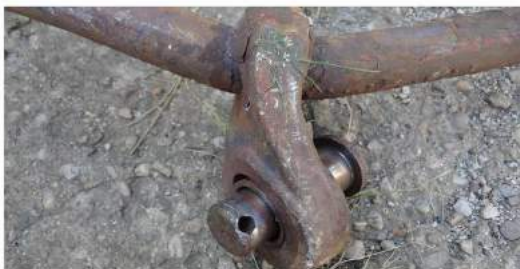
-după cum se poate observa în fotografiile nr.6 și nr.7, la articulația existentă în zona de conexiune „B” sunt urme proaspete de frecare (luciu metalic) produse de frecarea bulonului de articulație dintre axa triunghiulară și levierul vertical. Această constatare coroborată cu faptul că,

bulonul de fixare al acestei articulații a fost identificat montat corespunzător, susțin concluzia că această articulație a fost funcțională până la sosirea trenului de marfă nr.71712-1 în HM Rădulești.

Fotografia nr.6 Conexiunea B - Levier vertical

Fotografia nr.7 Conexiunea B - axa triunghiulară

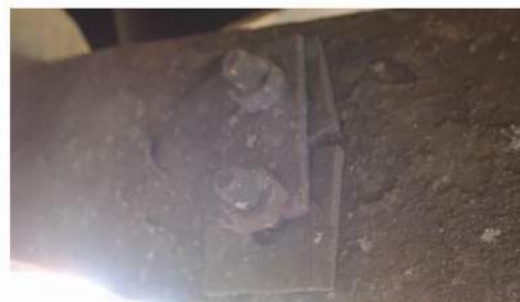
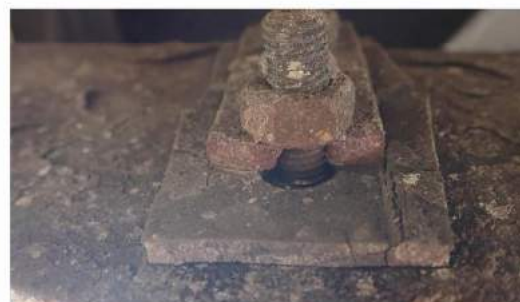
-după cum se poate observa în fotografiile nr.8 și 9 ruperea etrierului de siguranță de la roata nr.8, nu s-a datorat căderii axei triunghiulare în timpul mersului, constatându-se rupturi 100 % vechi în ambele prinderi.

Fotografia nr.8 Sistem prindere etrier siguranță roata nr.8

Fotografia nr.9 Sistem prindere etrier siguranță roata nr.8

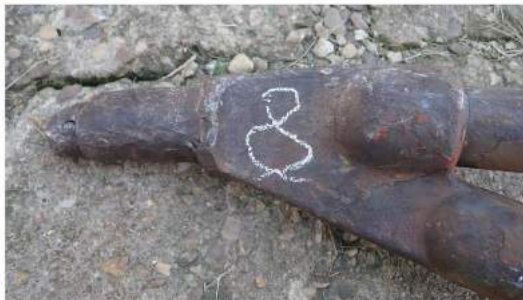
Fotografia nr.15. Conexiunea A1, axă triunghiulară –port sabot

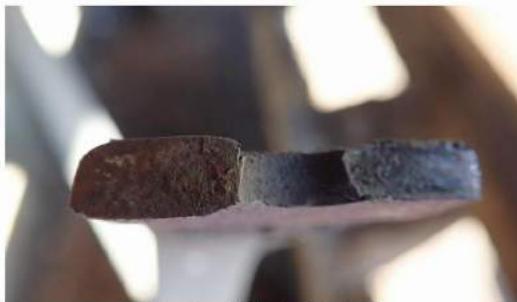
-de asemenea comisia a constatat etrierul de siguranță la roata nr.7 rupt 60 % vechi din zona șurubului de prindere de pe lonjeronul boghiului (fig. nr.10 și fig. nr.12)și la roata nr. 5 etrier de siguranță rupt 100% vechi din zona șurubului de prindere de pe lonjeronul boghiului (fig.11).

Fotografia nr.12 Etrier siguranță roata nr.7

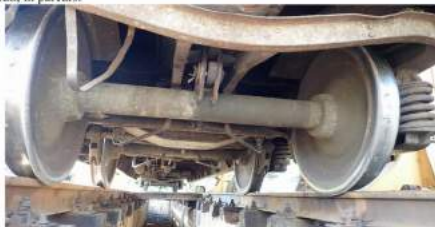
- revizorii tehnici de vagoane care au efectuat revizii tehnice la trenul de marfă nr.71712-1 au declarat că nu au fost constatate nereguli la vagonul implicat în incident;
- lipsa etrierului de siguranță și rupturile etrierului de siguranță de la roata nr.8 (fotografia nr.13);
- rupturi vechi ale etrierilor de siguranță care nu au fost produse în parcurs;

Căderea axei triunghiulare între firele căii ar fi trebuit să fie limitată de către etrierul de siguranță corespunzător acestei părți, roata nr.8. După cum se observă în fotografia nr.13, lipsa acestui etrier de siguranță a favorizat căderea axei triunghiulare, din zona de conexiune A1 între firele căii, în parcurs.

Fotografia nr.13.Etrier siguranță lipsa, roata nr. 8;

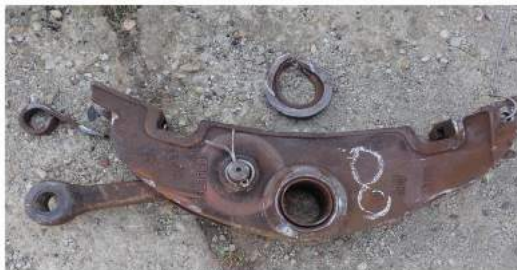
În urma incidentului, în parcurs, la ieșirea din stația CF Chiajna au fost găsite următoarele subsansambluri ale timoneriei de frână respectiv port sabot, cui spintecat, levier atârnător montat pe port sabot, fără bulonul de prindere la conexiunea A1- cadru boghiu - levier atârnător, 1/3 (partea cu ochi) din pana de asigurare a sabotului de frână și șaiba de asigurare a port sabotului pe axa

triunghiulară (Fotografia nr.16). După producerea incidentului și verificările efectuate, în parcurs nu a fost găsit bulonul, șaiba și cuiul spintecat de la levierul atârnător, conexiunea A1, cadru boghiu-levier atârnător.

Fotografia nr.16. Port sabot și subsansambluri, roata 8
